Que reste-t-il du Labyrinthe ?

Quelques sondages archéologiques dans le Bosquet de la reine

par Annick Heitzmann et Adeline Bats

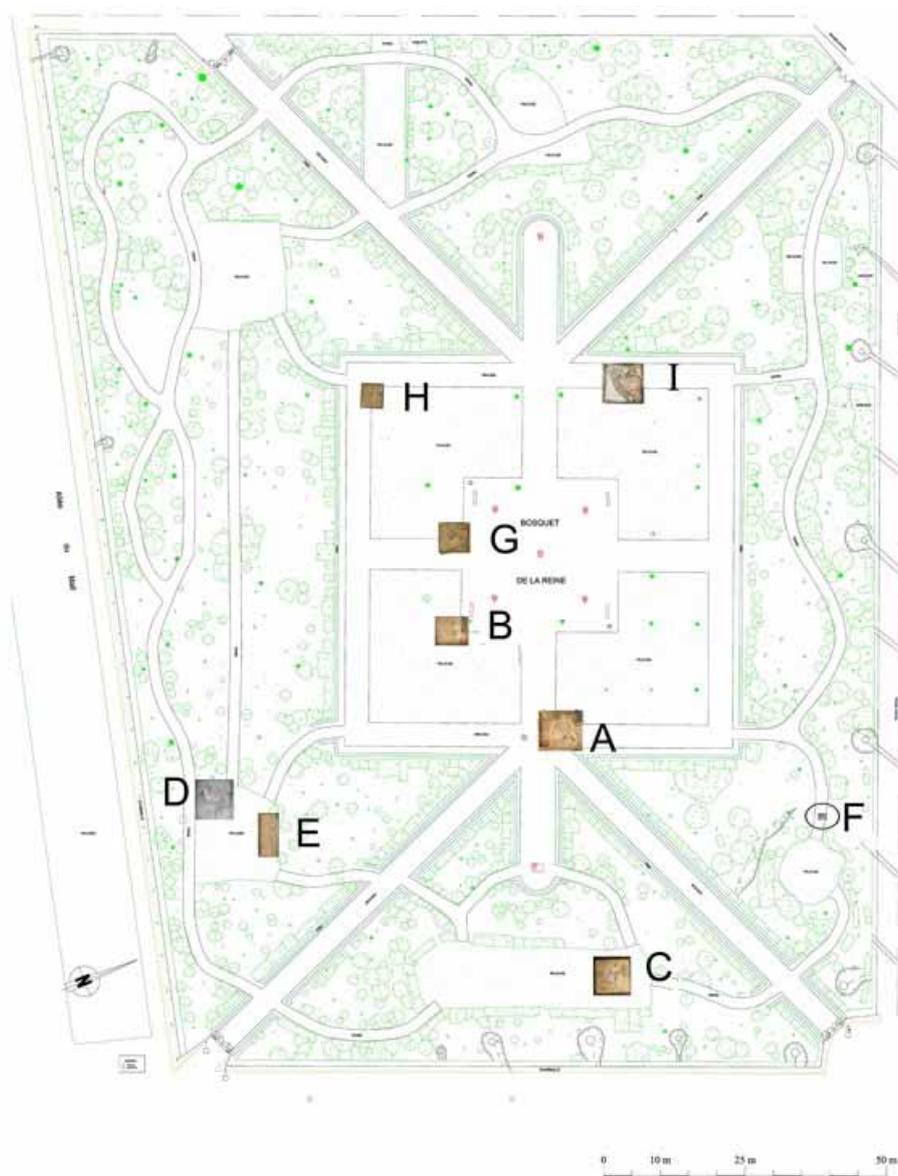
Fig. 4 : Implantation des sondages sur le plan actuel du Bosquet de la reine. Montages photographiques.

Une campagne de fouille fut menée en juin et juillet 2008, dans le cadre de l'étude préalable à la replantation du bosquet. Elle a livré un certain nombre de structures maçonnées, renseignant sur l'emplacement exact des bassins. Ainsi, les fontaines nommées *Le combat des animaux* (sondage A), *Le cabinet de treillage* (sondage B), *Le paon et le rossignol* (sondage C), *Le loup et la grue* (sondage D), *Le lièvre et la tortue* (sondage E), *Le coq et le renard* (sondage F), *L'aigle, le lapin et l'escarbot* (sondage G), *Le conseil des rats* (sondage H) et *Le loup et le porc-épic* (sondage I) ont été localisées (Fig. 4).

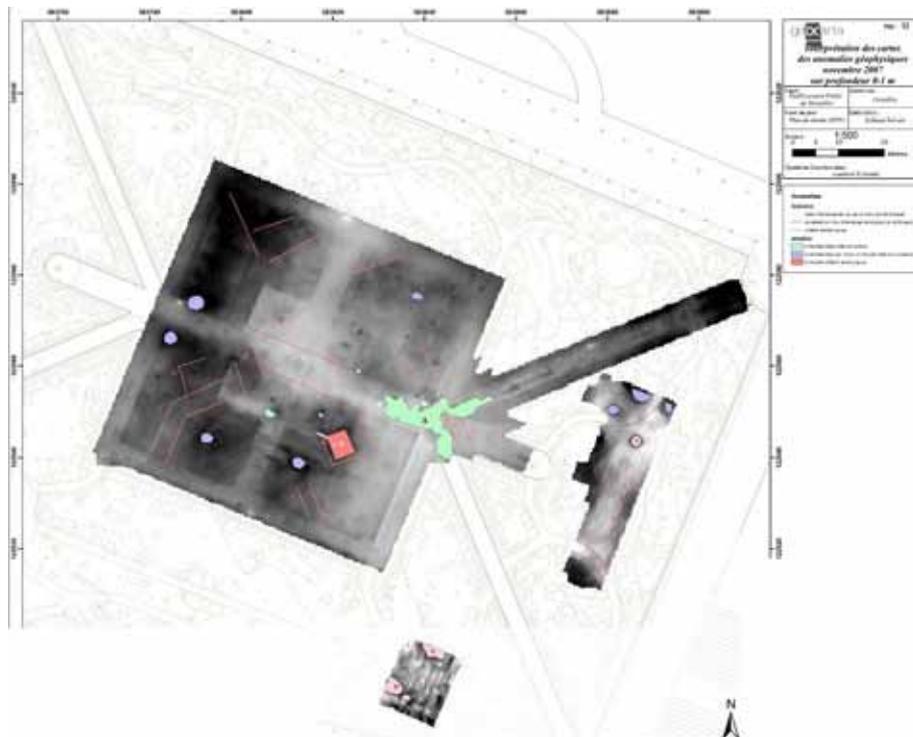
Fig. 5 : Interprétation des anomalies géophysiques.

Avant de commencer les recherches archéologiques, il a été décidé de pratiquer une exploration géophysique par prospection électrique (Fig. 5). En effet, les vestiges recherchés étaient de petites structures d'à peine quelques mètres d'envergure, dispersées sur une surface importante. La superposition des plans anciens sur un relevé topographique récent était donc inexploitable, d'autant que les plans anciens ne concordaient pas entre eux et qu'il était difficile de déterminer lequel était le plus exact. Cette prospection a été menée par l'entreprise Géocarta.

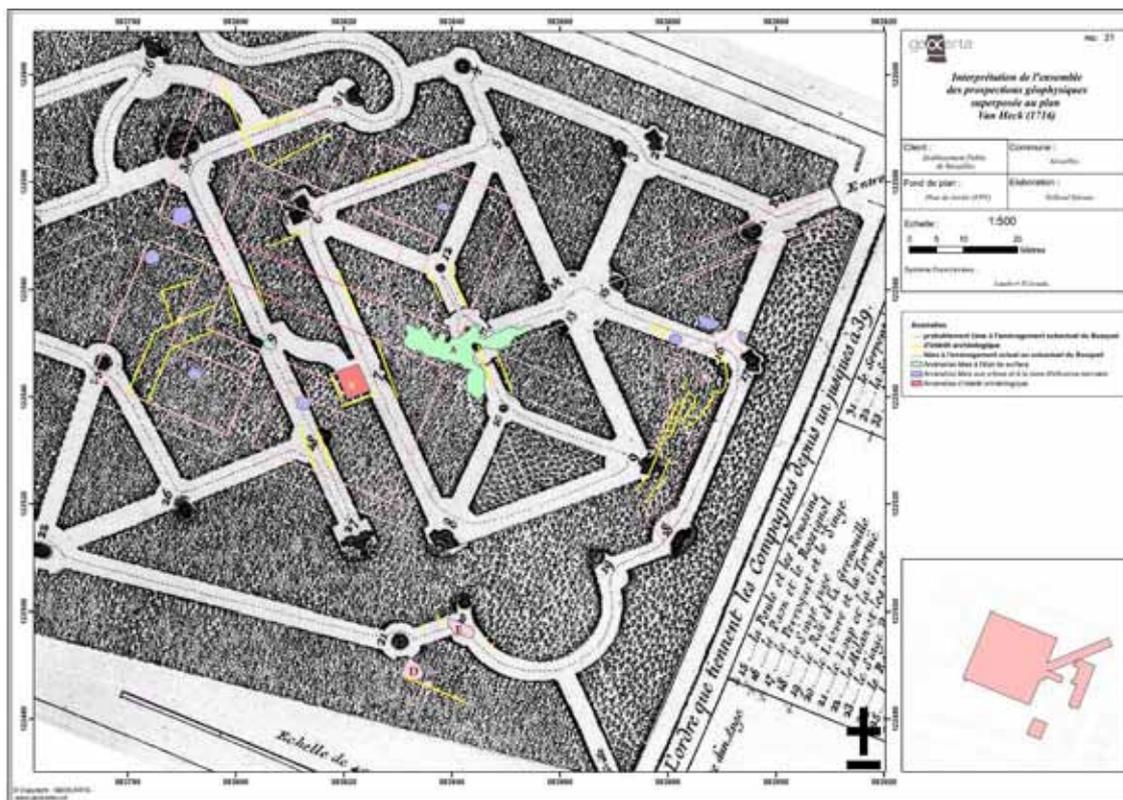
Fig. 6 : Plan des anomalies géophysiques superposé à celui de Gilles Demortain.

Elle a déterminé que le plan ancien le plus exact était celui de Gilles Demortain (Fig. 6) et fait apparaître cinq anomalies pouvant correspondre à des vestiges archéologiques du Labyrinthe.

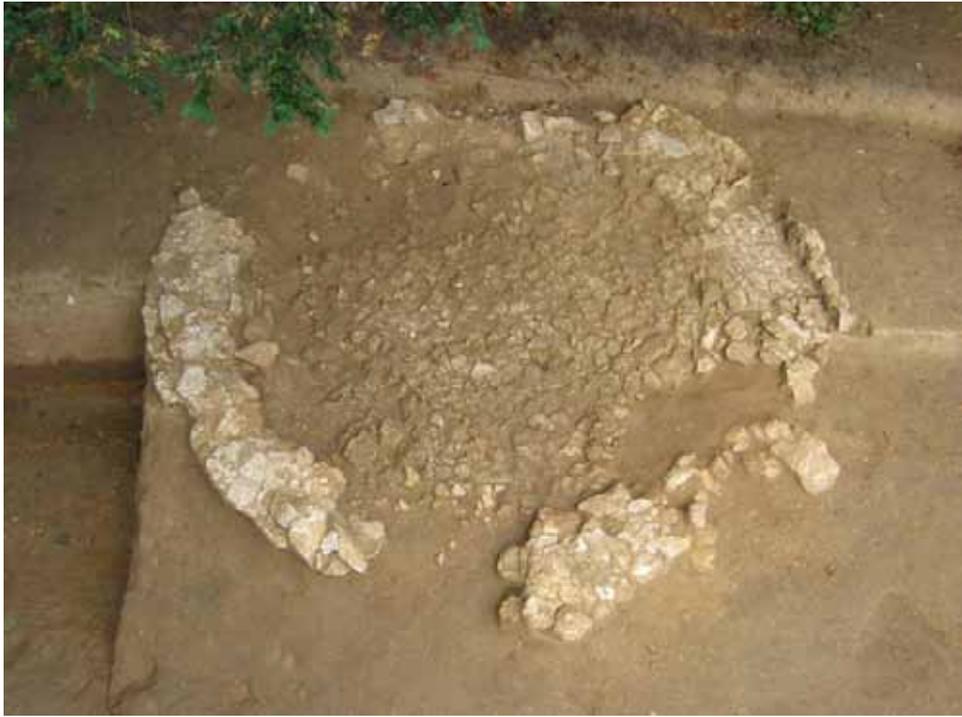
La chaux s'est diluée dans le sol, au gré des intempéries. En périphérie, un renflement de mortier très dur constituait la margelle du bassin (Fig. 8). La feuille de plomb remontait sur ce renflement qu'elle enveloppait. Le rocaillage de la margelle était posé directement sur le plomb.

Fig. 8 : Vestiges de la fontaine *Le loup et la grue* (sondage D) photographiés d'une nacelle.

Les vestiges du bassin du *Loup et de la grue* diffèrent sensiblement de ceux du bassin du *Paon et du rossignol*. Au lieu d'une semelle de maçonnerie au mortier jaune, sans rebord, ils sont constitués d'un mince lit de cailloux de petit module, non lié, entouré d'une large bordure à peu près circulaire et interrompue par endroits. Cette bordure est composée de mortier très dur, de différentes tonalités, contenant quelques pierres.

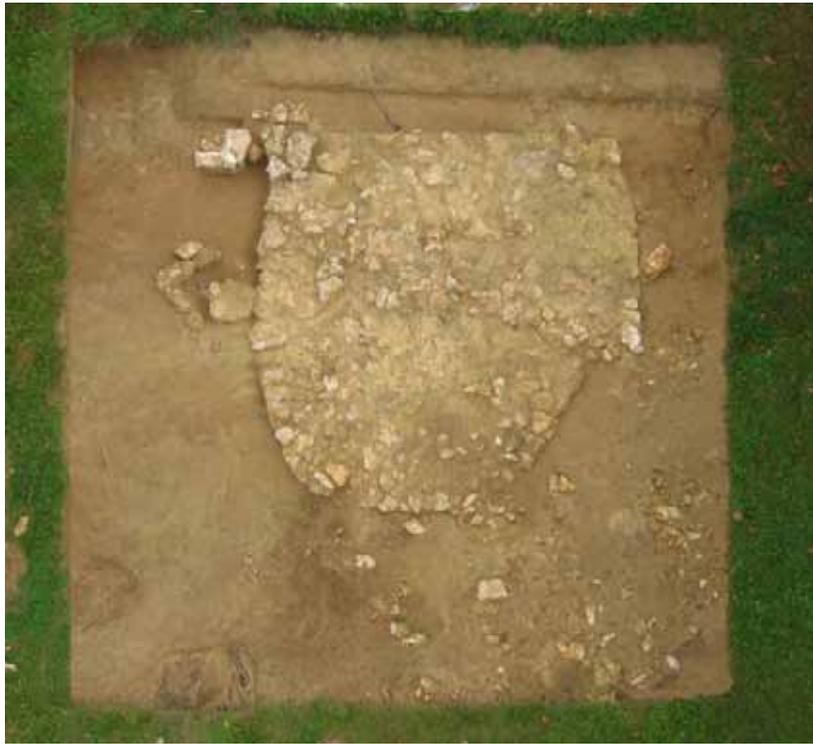
La fontaine du *Paon et du rossignol* (Fig. 9) était constituée d'une semelle de maçonnerie de pierres liées au mortier de sable jaune (Fig. 10).

Fig. 10 : Vestiges de la fontaine Le paon et du rossignol (sondage C) photographiés d'une nacelle.

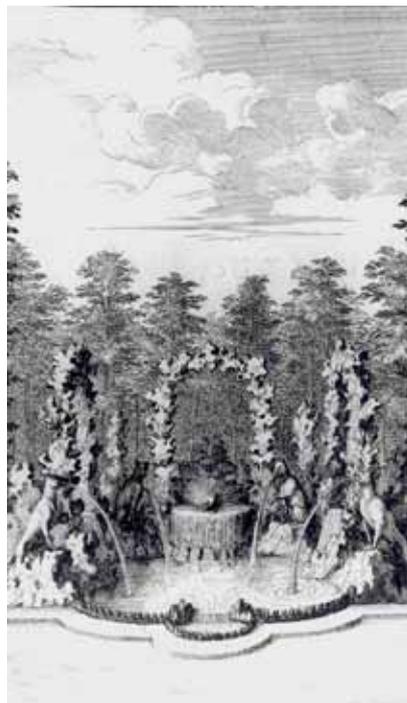
Fig. 11 : Sébastien Leclerc, *Le Loup et le Porc-épic*, 1677, gravure, in Charles Perrault, *Labyrinthe de Versailles*, Paris, Imprimerie royale. Paris, Bibliothèque nationale, Va 78^e fol. T. 7.

Sans doute était-elle autrefois surmontée d'un lit de brique, comme la fontaine du *Loup et du porc-épic* (Fig. 11), qui, en aval du terrain, était plus profondément enfouie et donc mieux conservée (Fig. 12).

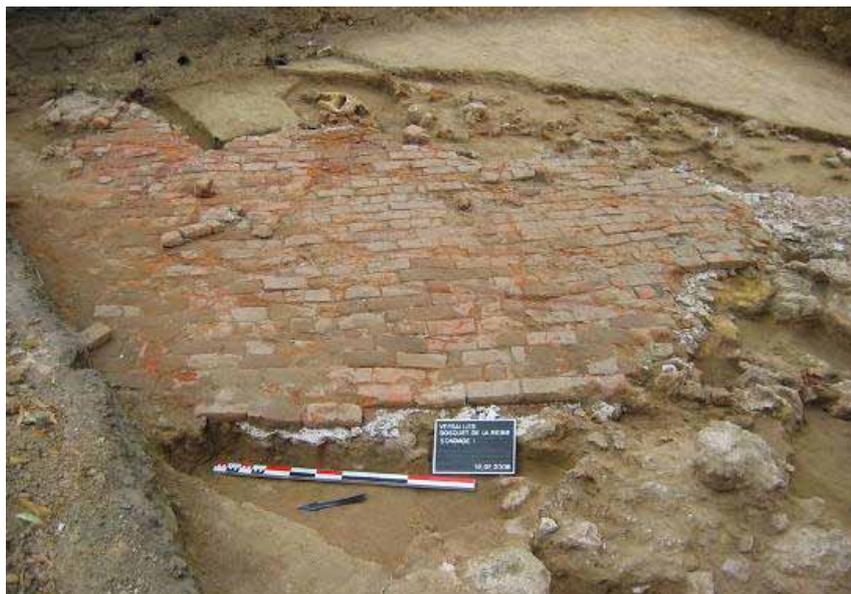
Fig.12 : Vestiges de la fontaine du Loup et du porc-épic (sondage I).

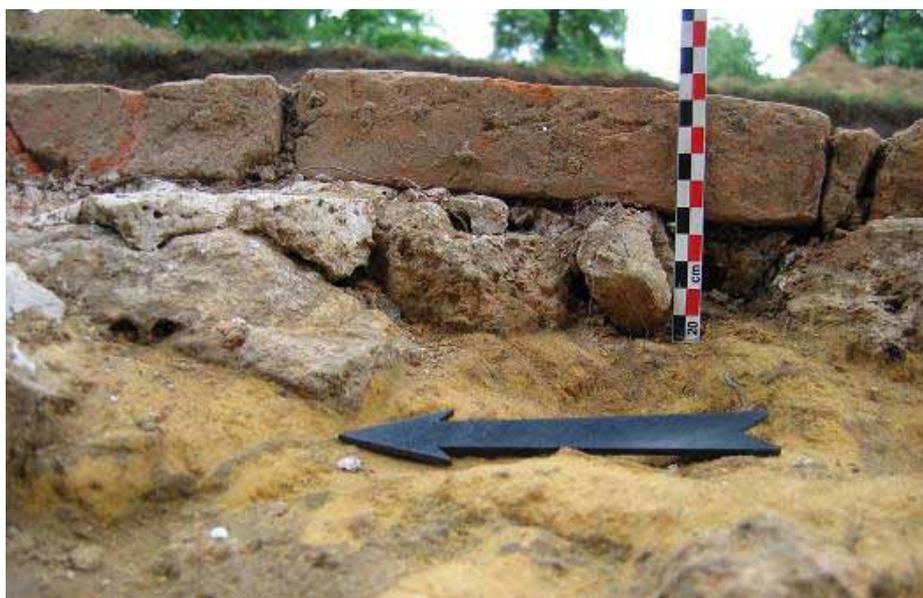
Une couche de chaux formait joint entre cette semelle et le lit de briques sus-jacent, qui supportait la feuille de plomb assurant l'étanchéité du bassin (Fig. 13).

Fig. 13 : Vue en coupe du radier de la fontaine du Loup et du porc-épic (sondage I).

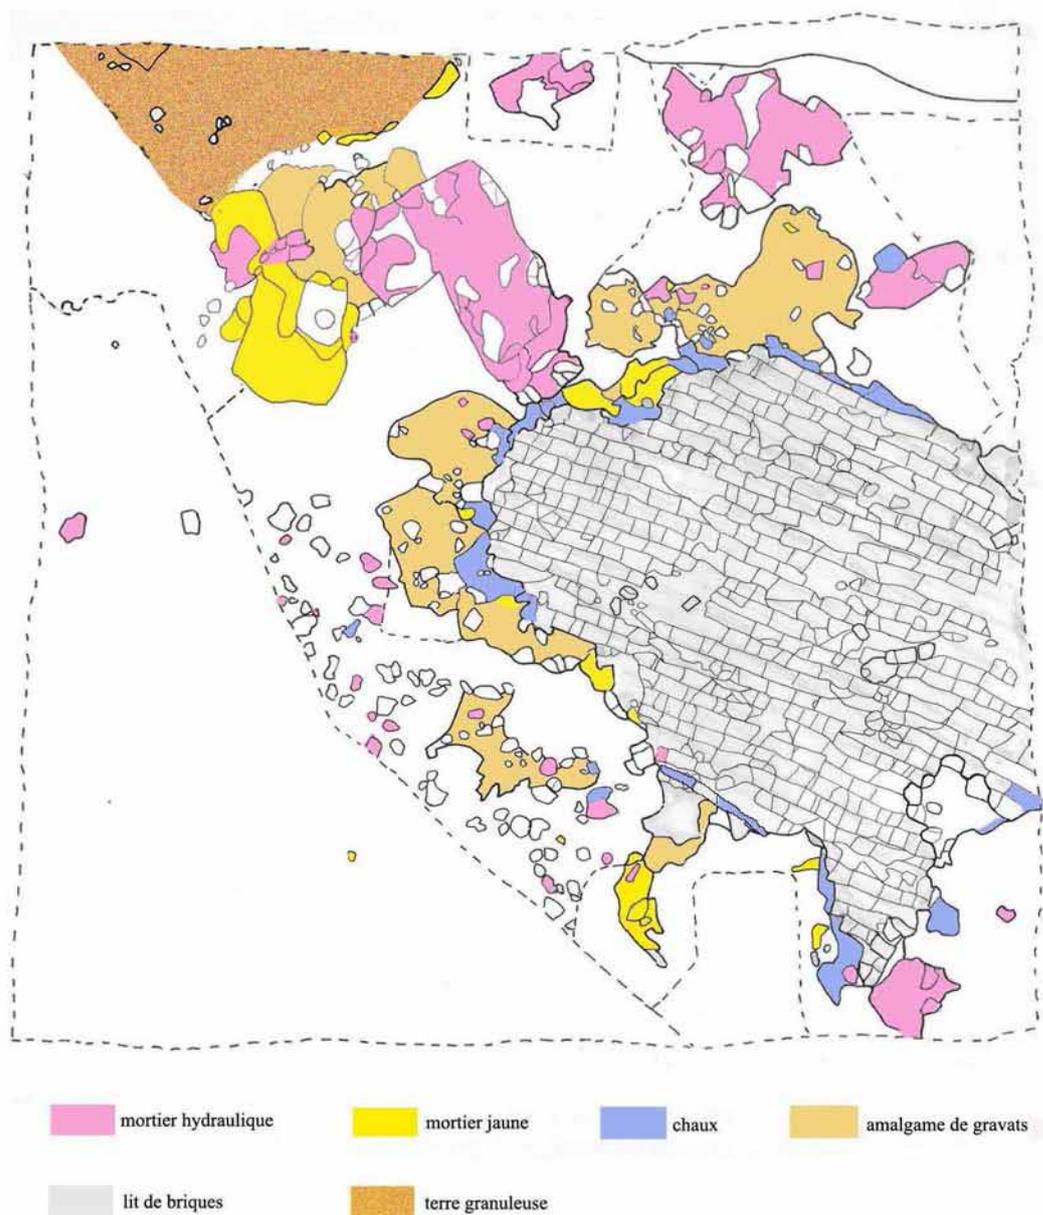
Le sondage de la fontaine du *Loup et du porc-épic* – le plus important du chantier de 2008 – a livré les fondations des arcs rocaillés et des vasques qui encadraient ou supportaient les animaux de plomb, à l'arrière et sur les côtés du bassin. Ces massifs de maçonnerie renfermaient les canalisations des jeux d'eau, aussi nécessitaient-ils un mortier hydrofuge, de couleur rose. D'autres massifs, liés au mortier jaune, étaient les fondations des poteaux du treillage. L'une d'entre elle possédait encore son dé de scellement de poteau, en pierre calcaire. (Fig. 14).

Fig. 14 : Vestiges du bassin *Le loup et le porc-épic* (sondage I). Relevés avec indication de la nature des matériaux.

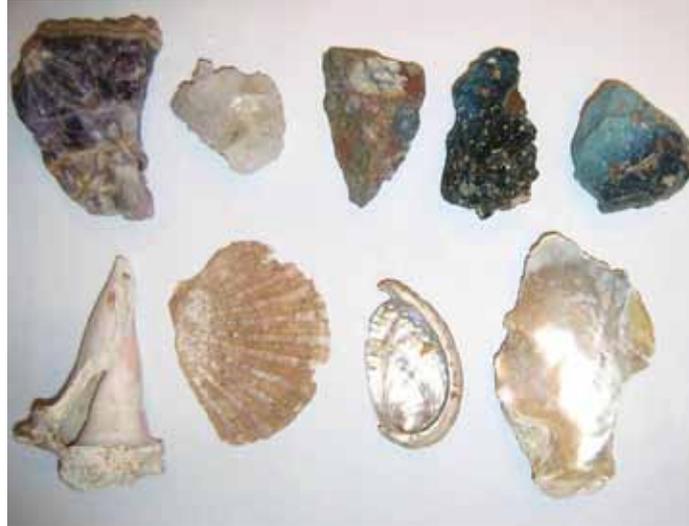
Dans tous les sondages, des éléments de rocaillage furent découverts, éparpillés autour des structures maçonnées ou mêlés aux gravats de démolition. Ils consistent en différents matériaux : meulière, silex, quartz, améthystes, pâtes de verre... et notamment des coquillages qui ont fait l'objet d'une étude malacologique (Fig. 15 et 16).

Fig. 15 : Éléments de rocaillage.

Ils étaient jadis attachés à la maçonnerie par des fils de cuivre et des pitons ferreux, ou bien fixés par du mortier, selon leur emplacement, à plat ou en surplomb. Des éléments semblables ont été mis au jour dans d'autres chantiers de fouilles menés dans le Petit parc du château de Versailles. Par contre, il n'a été trouvé nulle part ailleurs d'éléments en métal cuivreux, restes du décor végétal des fontaines du Labyrinthe (Fig. 17).

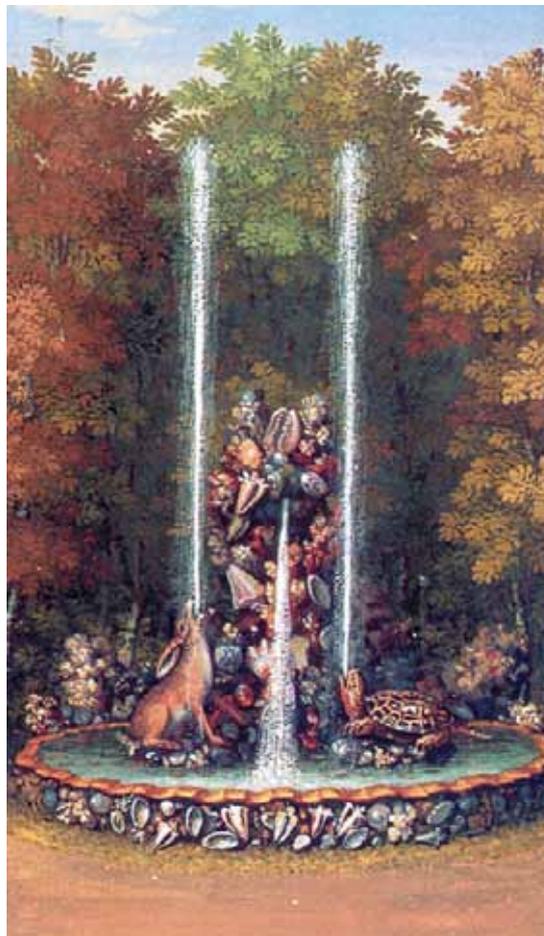
Fig. 16 : Jacques Bailly, Sébastien Leclerc (d'après), *Le lièvre et la tortue*, [1675-1679], gravure enluminée. Paris, musée du Petit Palais.

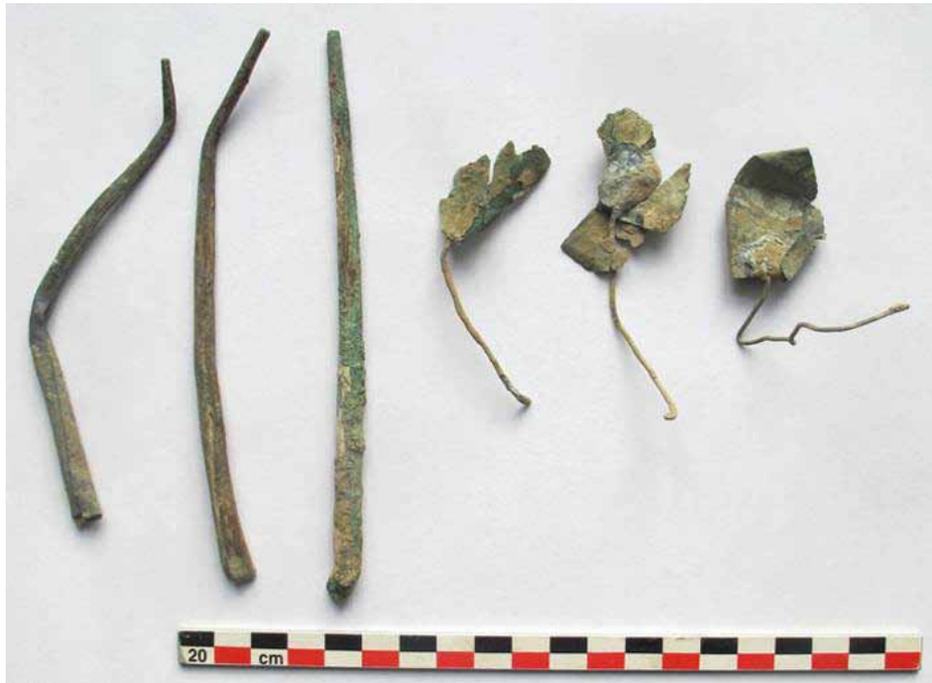
Fig. 17 : Éléments de décor végétal en métal cuivreux.

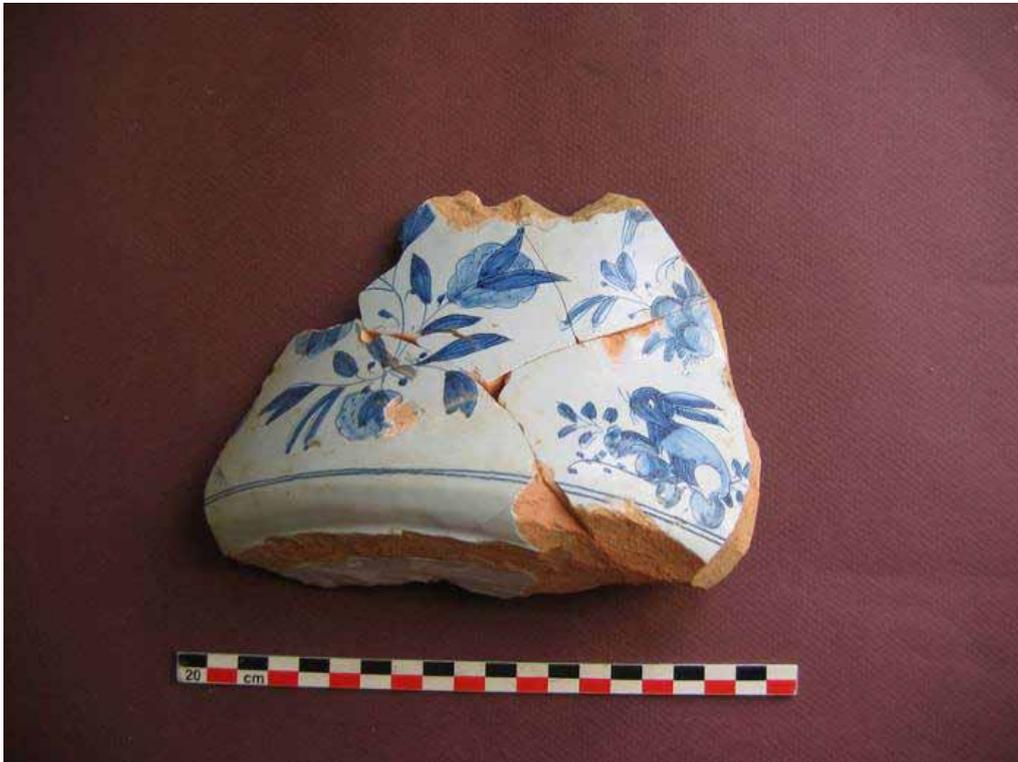
Fig. 18 : Morceau reconstitué de vase de Jardin.

Outre ces éléments de rocaillage, quelques objets manufacturés ont été mis au jour durant cette campagne de fouille. Il s'agit principalement de poteries, d'objets métalliques ou en verre, trouvés sous forme fragmentaire. Le mobilier céramique consiste essentiellement en tessons de vases de jardin, en faïence bleue et blanche (Fig. 18), ainsi que de terre cuite recouverte de glaçure verte. Aucune poterie complète n'a pu être reconstituée. Il s'agit de rebuts, vraisemblablement exogènes, ne témoignant pas d'un état du bosquet.
